Jeder Keller ist zu retten

Zielgenaue Sanierungen machen feuchte Kellerräume trocken

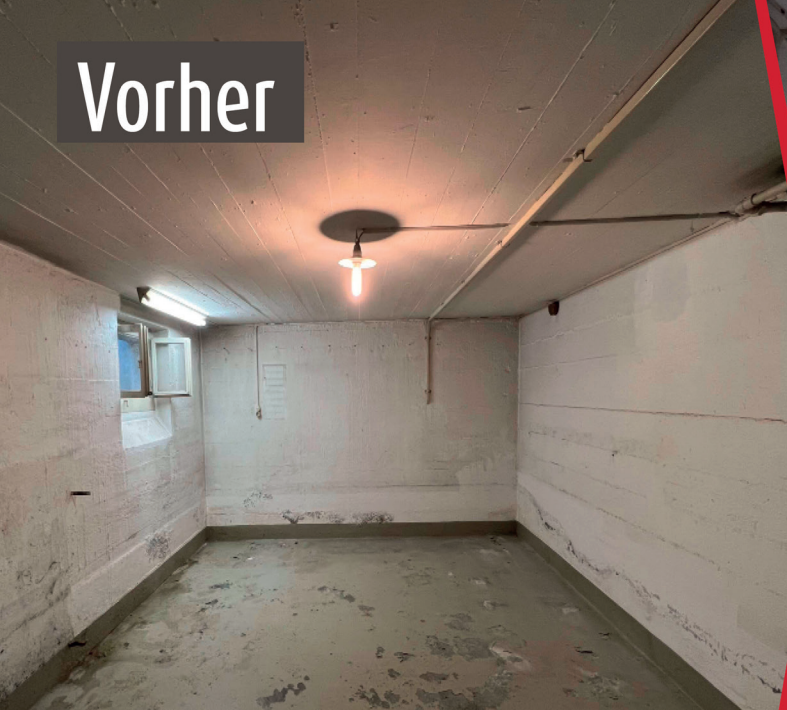
Vorher

Schon bei der ersten Besichtigung des Hauses war Ramona Requardt und ihrem Mann Stefan der Sanierungsbedarf im Keller aufgefallen. Muffiger Geruch, abplatzender Putz und abblätternde Farbe waren eindeutige Hinweise auf Feuchteschäden. Die Vor-Ort-Analyse des ISOTEC-Experten Brückner ergab: „Feuchtigkeit dringt sowohl kapillar von unten als auch seitlich aus dem Erdreich in das Mauerwerk ein. Grund hierfür ist sowohl eine defekte Horizontal- als auch Vertikalabdichtung.“ Das Sanierungskonzept von ISOTEC sah deshalb vor, in die Kelleraußenwände auf Geländeneiveau eine Horizontalsperre mit Spezialparaffin einzubringen, um das Erdgeschoss des Hauses, wo der Sockelbereich bereits Feuchteschäden erkennen ließ, vor kapillar aufsteigender Feuchte zu schützen. Die sowohl aus dem Boden als auch seitlich aus dem Erdreich eindringende Feuchtigkeit sollte auf Kellerebene durch eine Innenabdichtung ferngehalten werden.

Für die Horizontalsperre mit Spezialparaffin wurden Bohrlochinjektionskanäle in einem Abstand von 10 bis 12 Zentimetern hergestellt und Spezialheizstäbe eingeführt, um das Mauerwerk im Injektionsbereich auszutrocknen. Im Anschluss injizierte das

ISOTEC-Team das erhitzte Spezialparaffin. Mit dem Abkühlen der Wände erstarrt dieses im Mauerwerk und bildet eine ca. 15 Zentimeter dicke Sperrschicht. Sie verhindert dauerhaft das Aufsteigen kapillarer Feuchtigkeit im Mauerwerk des Gebäudes.

Im ersten Schritt der WTA-zertifizierten Innenabdichtung bereitete das Team die Kelleraußenwand innenseitig mechanisch vor, um eine tragfähige Oberfläche für die eigentliche Abdichtung zu erzielen. Auch der Wand-Sohlen-Anschluss, der Übergangsbereich zwischen Kellerbodenplatte und Außenwänden, wurde einbezogen, um eine nahtlose Innenabdichtung zu gewährleisten. Danach wurde eine Kontaktpachtelung, ein spezieller Dichtputz, die ISOTEC-Kombiflexabdichtung in zwei Lagen und schließlich ein Schutzputz aufgebracht.
