Sanierung eines Hotels am Schluchsee im Schwarzwald

Schnell und vollflächig abgedichtet

Bei der Modernisierung des Hotels „Auerhahn“ wurden auch die vielen Balkone vor den Gästezimmern mit Blick auf den Schluchsee saniert. Das gewählte Balkonabdichtungssystem ermöglichte eine zügige Instandsetzung der Balkone, die sich über 100 m Gesamtlänge in zwei Hotelgebäuden erstrecken.

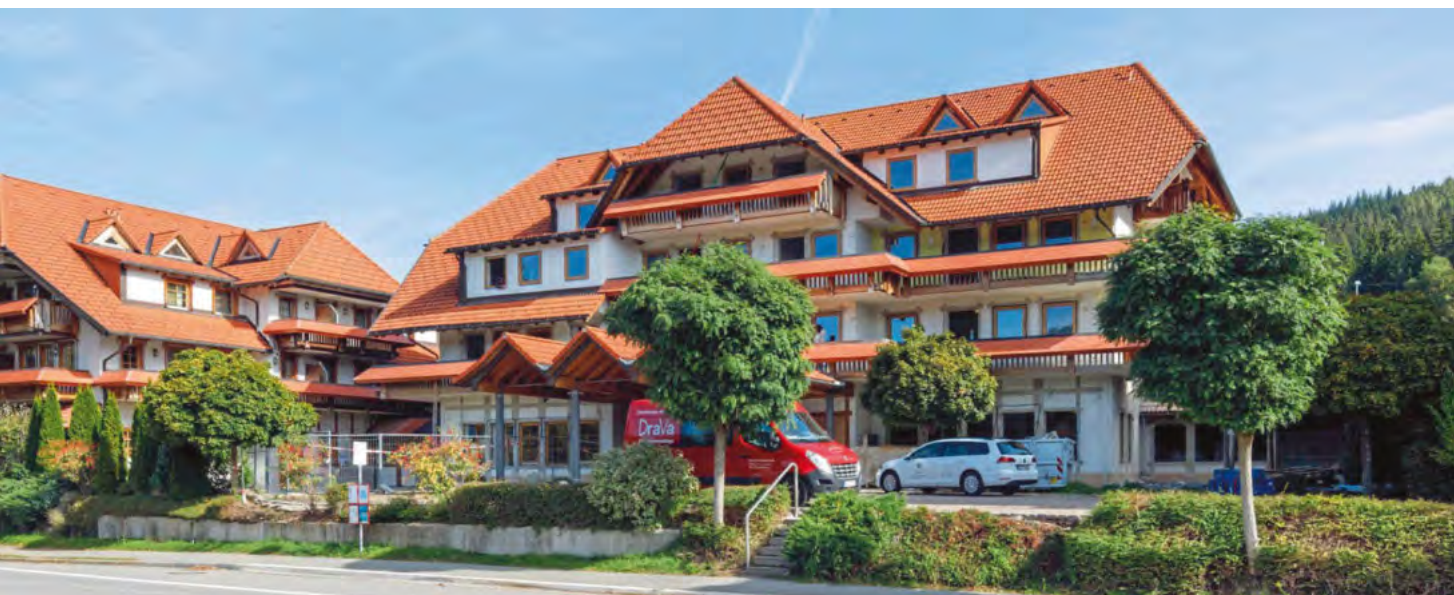
Schnelle Sanierung von 320 m² Balkonfläche mit dauerhafter Dichtigkeit

Kombiflexabdichtung mit nahtlosem Anschluss an Pfosten, Rinnen, Abflüssen

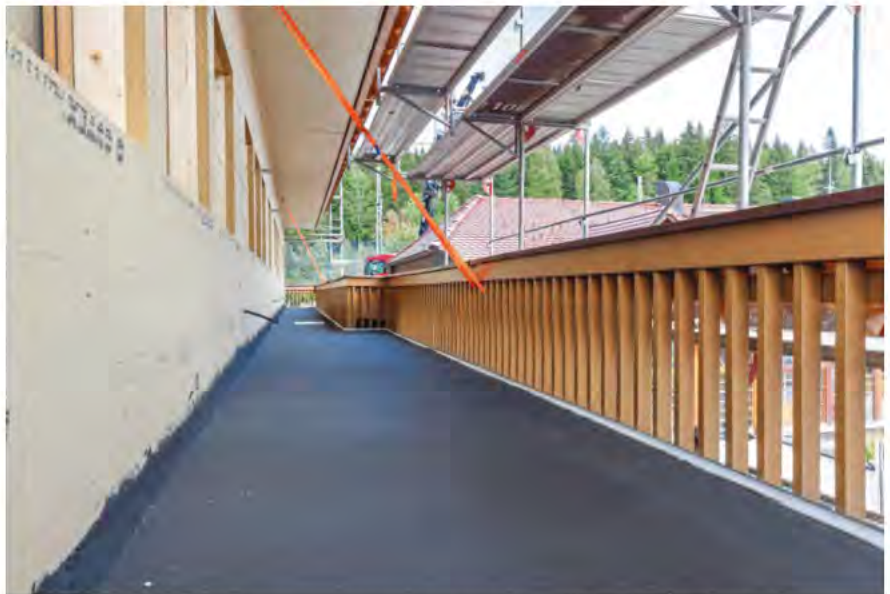
Zur dauerhaften Abdichtung der Balkone kam die Kombiflexabdichtung vollflächig auf den Untergrund.

Auf den Balkonen des Hotels Auerhahn bestand jedoch mehr Aufbauhöhe. So konnte das Team um Dirk Kramer vom Isotec-Fachbetrieb Abdichtungssysteme Walzer hier statt des zertifizierten Flüssigkunststoffes die bewährte Isotec-Kombiflexabdichtung¹ verwenden. Beide Lösungen haben Vorteile. Anders als bahnenförmige Abdichtungen können sie vollflächig auf allen Untergründen aufgebracht werden, benötigen keine zusätzlichen Abschlüsse im Randbereich und schließen auch heikle Stellen wie Geländerpfosten, Randabschlussprofile, Entwässerungsrinnen oder Abflüsse problemlos ein.

An den Außenseiten der Hotelbalkone wurden zusätzlich Schienen gesetzt, damit das Wasser sauber über den Betonkörper hinweg abtropfen kann. Auch diese Schienen wurden mit der Kombiflexabdichtung nahtlos in die Abdichtung eingeschlossen.
